PRÜFBERICHT: P05513-T01

Gelsenkirchen, 28. August 2015

Bezeichnung des Prüfauftrags: Abdichtungsmanschetten Obduramus
Prüfung der Hochdruckspülfestigkeit
nach Verfahren 2 der DIN 19523

Bezeichnung des Auftraggebers: Circum – zweiteilige Innenmanschette

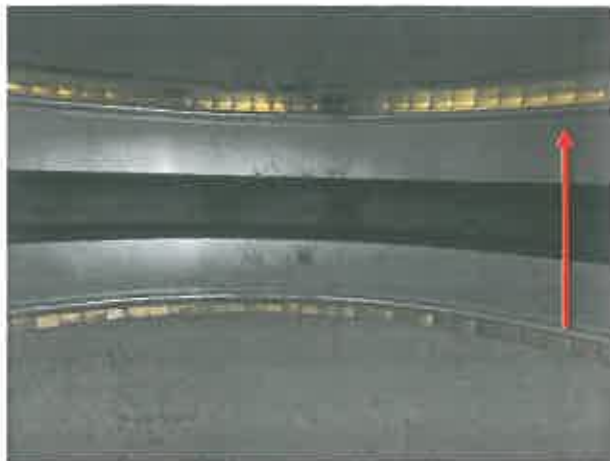
Nach einer Beanspruchung durch 60 Reinigungszyklen mit einer Spülstrahlleistungsdichte von ca. 337 W/mm^2 und einem Volumenstrom von 282 l/min weisen sowohl die EPDM Manschetten als auch die Edelstahlringe keine visuell feststellbaren Schäden auf. Die Edelstahlringe zeigen lediglich geringe Kratzspuren im Sohlenbereich (Bild 7 bis Bild 10). Die Dichtheit der Innenmanschetten war nicht Gegenstand dieser Prüfung.

Bild 7: EPDM Manschette DN 800 nach 60 Zyklen; der Pfeil gibt die Spülrichtung an

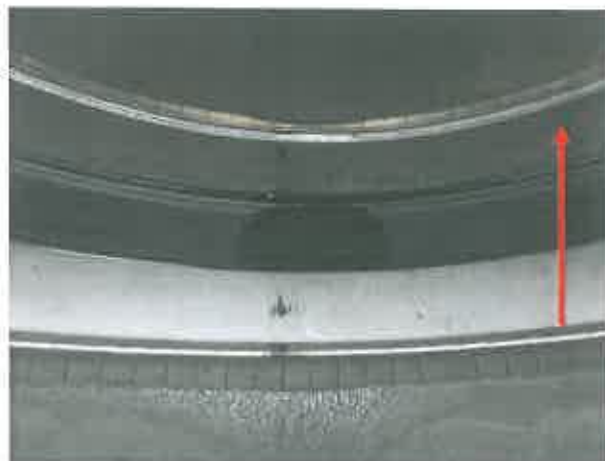
Bild 8: EPDM Manschette DN 800 nach 60 Zyklen; der Pfeil gibt die Spülrichtung an

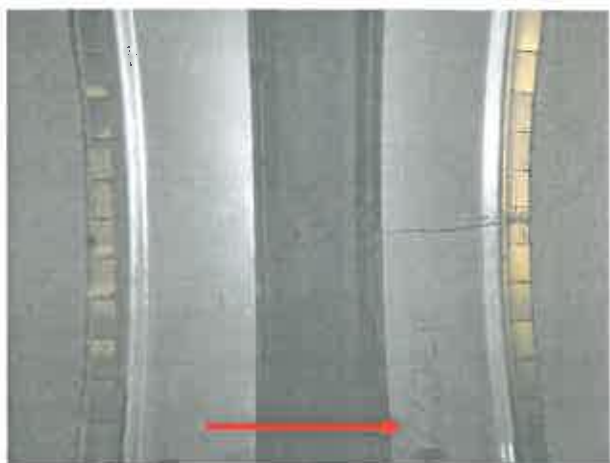
Bild 9: EPDM Manschette DN 800 nach 60 Zyklen; der Pfeil gibt die Spülrichtung an

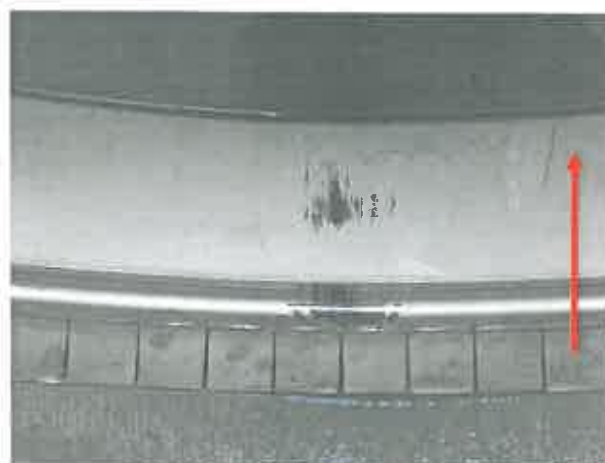
Bild 10: EPDM Manschette DN 800 nach 60 Zyklen – Detail; der Pfeil gibt die Spülrichtung an
