PRÜFBERICHT: P05513-T02

Bezeichnung des Prüfauftrags: Abdichtungsmanschetten Obduramus
Dichtheitsprüfung nach DIN EN 1610

Bezeichnung des Auftraggebers: Circum – zweiteilige Innenmanschette

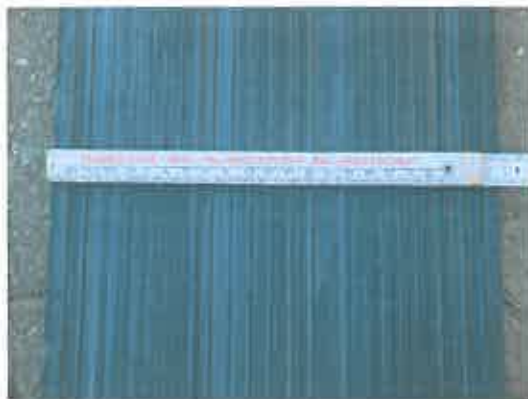
Bild 1: Außenseite der EPDM Manschette

Die Innenmanschette „Circum“ besteht aus einer EPDM Manschette mit zwei Blähkammern sowie zwei Spannrings aus Edelstahl. Durch das Verspannen der Manschette mit den Spannrings und anschließendes Aufblähen der Blähkammern mit Wasser soll die zweiteilige Innenmanschette „Circum“ abdichten. Die Blähkammern können mit zwei Typen von Ventilen ausgestattet sein, einem Rückschlagventil mit einer NBR Kugel oder einem Sperrventil zum Aufschrauben. Um Hinterläufigkeiten zu vermeiden, kann bei Rohren mit rauen Oberflächen im Bereich der Innenmanschetten eine mineralische Dichtungsschlämme und zusätzlich eine Kleb- und Dichtmasse zwischen Rohr und EPDM Manschette aufgetragen werden.

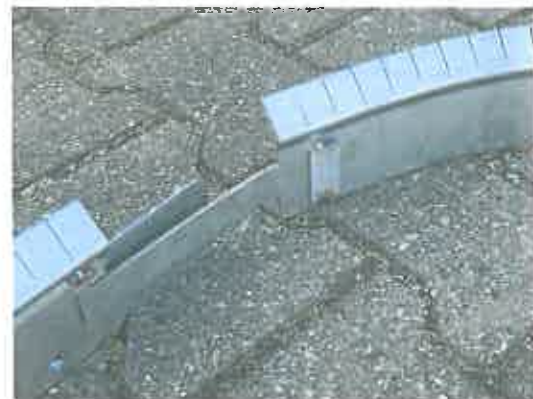
Bild 2: Schloss des Edelstahlspannrings

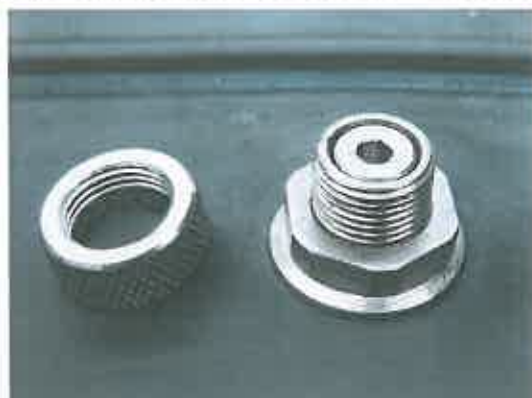
Bild 3: Ventil (hier Sperrventil) zum Befüllen der Blähkammer

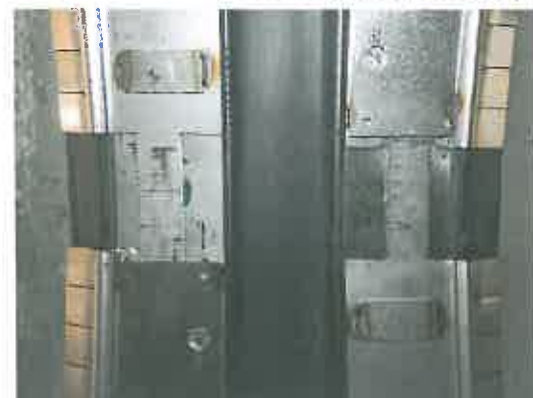
Bild 4: Schlösser der Spannrings im eingebauten Zustand

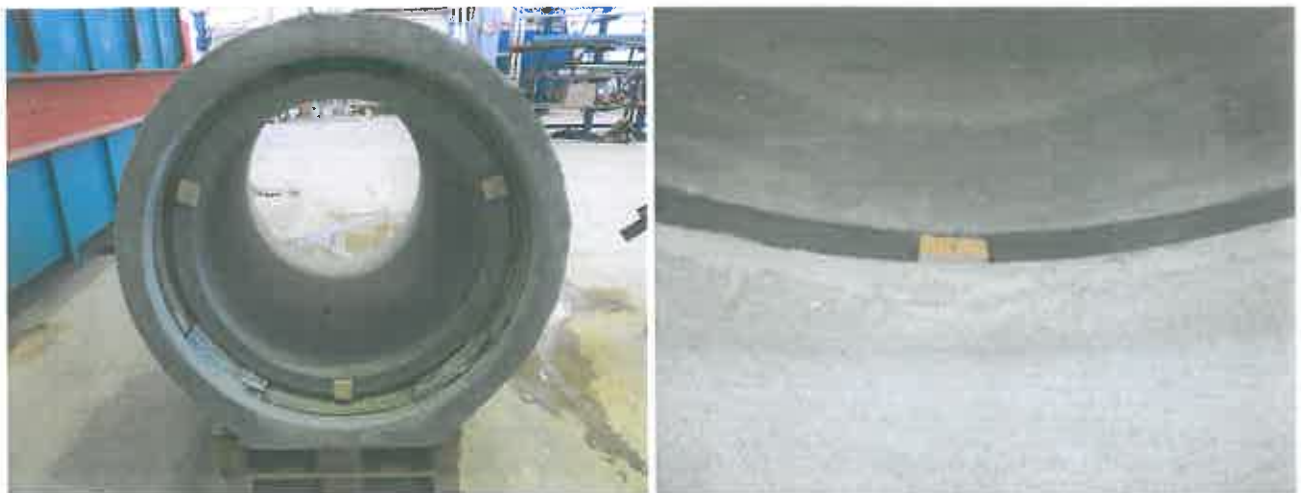
Bild 5: Teilweise entfernte Dichtungen und aufgeklebte Holzplättchen

Für die Dichtheitsprüfung wurde eine Versuchsstrecke der Nennweite DN 800 aus fünf Betonrohr-Gelenkstücken mit einer Gesamtlänge von 8 Metern aufgebaut. Vor dem Aufbau der Versuchsstrecke und dem Einbau der Abdichtungsmanschetten wurden durch teilweises Entfernen der Dichtungen im Betonrohr Undichtigkeiten hergestellt (Bild 5). Auf die Rohrspiegel in der Muffe aufgeklebte Holzplättchen dienten dazu, während der Dichtheitsprüfung, bei der die Versuchsstrecke durch Kettenzüge gesichert werden musste, den planmäßigen Abstand der Rohrspiegel zueinander zu garantieren. Die vier Innenmanschetten wurden im IKT durch den Auftraggeber eingebaut (Bild 6). Hierbei wurden die mineralische Dichtungsschlämme *epasit MineralDicht plast* und die FIX-O-FLEX Kleb- und Dichtmasse der TPH Bausysteme GmbH zwischen dem Betonrohr und den EPDM Manschetten zum Abdichten verwendet.
