PRÜFBERICHT: P05513-T01

Gelsenkirchen, 28. August 2015

Bezeichnung des Prüfauftrags: Abdichtungsmanschetten Obduramus
Prüfung der Hochdruckspülfestigkeit
nach Verfahren 2 der DIN 19523

Bezeichnung des Auftraggebers: Circum – zweiteilige Innenmanschette

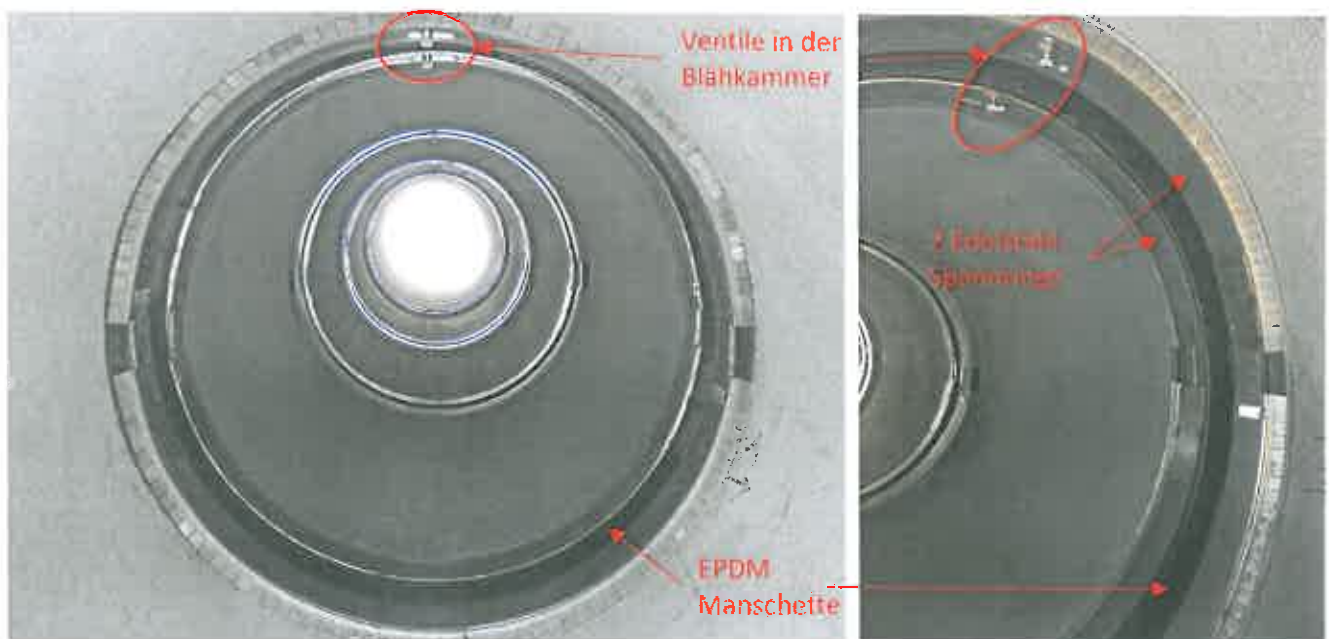
Bild 2: Eingebaute Innenmanschette „Circum“

Vor Beginn der Prüfung wurden die vier Innenmanschetten „Circum“ durch einen IKT-Mitarbeiter optisch bezüglich Auffälligkeiten inspiziert. Dabei konnten keine visuell feststellbaren Auffälligkeiten beobachtet werden.
